# DTIシステム

Direct Tension Indicating Fastener System

**DTIシステム**とは、

軸力によるボルトのわずかな伸びを検知する仕組みを  
ボルト内部に埋め込み、伸びの度合い（＝軸力）を段階的に  
赤から黒へと変化する色で表示させる軸力管理システムです。

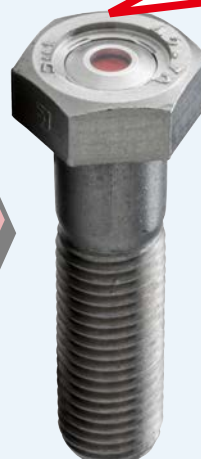
軸力を目視で確認！

超音波測定一式の

## 1/300 以下

のコストで可能に！

(M10スタンダード加工費目安)

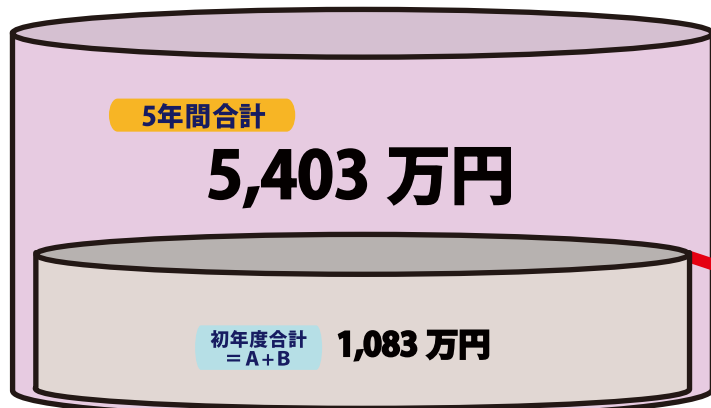
### メンテナンス費用5年間合計 = A + B × 5

- ・ゆるみ対策が適切でも増し締めをする
- ・時間も費用も削減出来る要因がない
- ・トルク管理では結果も保証出来ない

- ・稼働効率大幅UP!
- ・コスト大幅減!
- ・軸力管理なので確実!

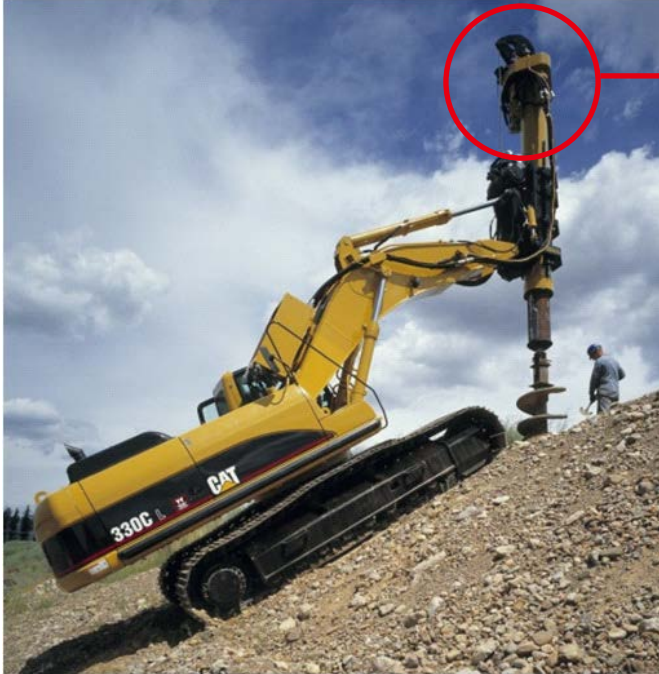
## 採用事例 ② ゆるみによる重大事故を防止。

ベিশョアシステムズは一般的な掘削重機向けに基礎工事用のドリルアタッチメントを設計、製造、頻繁な製品改良と技術革新で業界をリードしています。  
同社のLoDril, オーガドリルは1991年から販売されている製品シリーズです。

ベিশョアシステムズのオーガドリルは、現場でエンドユーザーによって取り付けられます。オーガドリルは通常1トン以上の重量があり、一組のボルトによるベアリングキャップとの接合部は、特に重要で、この締結部のゆるみはオーガドリルの脱落事故の原因となります。過去に一度、脱落事故から訴訟にまで発展したケースがありました。

2008年にベিশョアシステムズは重要締結箇所にてDTIシステムを採用し、エンドユーザーに毎週の点検時に一度ゆるめ、締め直す作業を行い、適正な軸力が掛かっている事を確認するよう指導しました。  
DTIシステムの色表示はエンドユーザーによる取り付けと定期点検を簡単に判りやすく、確実なものとなりました。

| サイズ | 1/2-13 x 2.5" | |
| 設定軸力 | 53.4kN | |
| 材料強度 | Grade8 | |

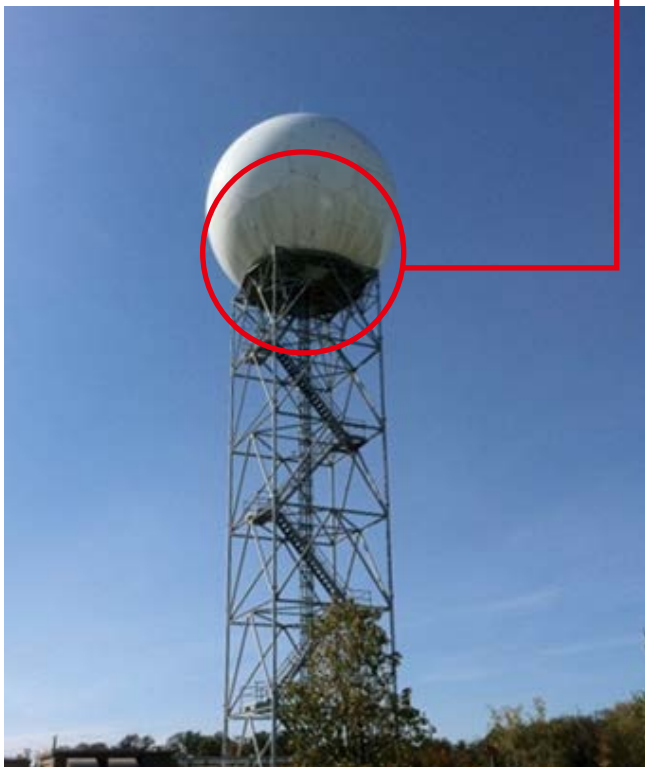
## 採用事例 ③ ゆるみによる高額な損害発生を回避。

オクラホマ州ノーマンのNWS レーダーオペレーションセンターは全米及び海外の要所に設置された159ヶ所のNEXRAD 気象レーダーの運営と管理を行っています。NEXRADからの情報は航空管制などアメリカ政府、各地のローカルTVの天気予報にも使用されています。

NEXRADのレドームは、直径12ft(約3.7m)のレーダーアンテナを内蔵。アンテナはレドームのフロアの中心に設置された円柱台座に12本のボルトで固定され、常時1分間に3回転し情報を収集、送信し続けています。このレーダーの台座との締結部は確実な保守管理が必要だが、トルクとその結果として発生する軸力は様々な要因で変化し不安定な為、トルク法での管理に不安がある。点検整備時はレーダーの回転を止める為、トルクレンチよりも確実で、早い検査方法を必要としていました。

NWSは159ヶ所全てのNEXRAD ドップラーレーダーの12本のボルトからなる重要締結部にDTIシステムを採用、2008年より定期点検時に順次置き換えを行っています。  
DTIシステム導入以降、締結部に十分な軸力がある事は色表示により目視でレーダーの回転を止める事無く確認が可能となり、問題の発生報告はありません。

| サイズ | 3/4-16 x 3.5" | |
| 設定軸力 | 111kN | |
| 材料強度 | Grade8 | |
