DTIシステム

Direct Tension Indicating Fastener System

DTIシステムとは、

軸力によるボルトのわずかな伸びを検知する仕組みを
ボルト内部に埋め込み、伸びの度合い（＝軸力）を段階的に
赤から黒へと変化する色で表示させる軸力管理システムです。

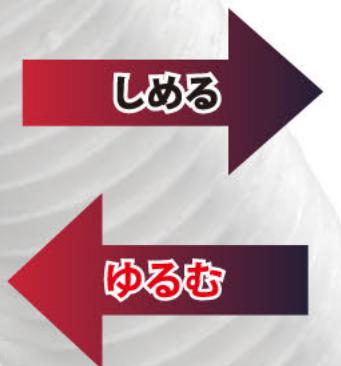
軸力 0%

軸力 適正

カラーゲージとの比較で軸力を確認！

ゆるい 25% 50% 75% 適正

DTIシステムの適正軸力は、使用対象にあわせて任意に設定可能です。

（設定可能範囲：ボルトの保証荷重試験力の40%～80%）

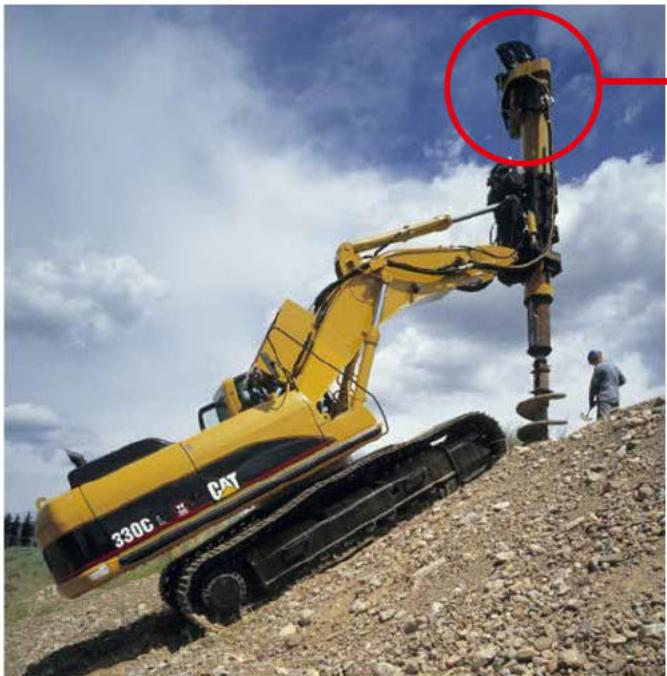
採用事例 ② ゆるみによる重大事故を防止。

ベイショアシステムズは一般的な掘削重機向けに基礎工事用のドリルアタッチメントを設計、製造、頻繁な製品改良と技術革新で業界をリードしています。同社の LoDril, オーガドリルは 1991 年から販売されている製品シリーズです。

ベイショアシステムズのオーガドリルは、現場でエンドユーザーによって取り付けられます。オーガドリルは通常 1 トン以上の重量があり、一組のボルトによるペアリングキャップとの接合部は、特に重要で、この締結部のゆるみはオーガドリルの脱落事故の原因となります。過去に一度、脱落事故から訴訟にまで発展したケースがありました。

2008 年にベイショアシステムズは重要締結箇所に DTI システムを採用し、エンドユーザーに毎週の点検時に一度ゆるめ、締め直す作業を行い、適正な軸力が掛かっている事を確認するよう指導しました。DTI システムの色彩表示はエンドユーザーによる取り付けと定期点検を簡単で判り易く、確実なものとしました。

サイズ	1/2-13 × 2.5"	
設定軸力	53.4kN	
材料強度	Grade8

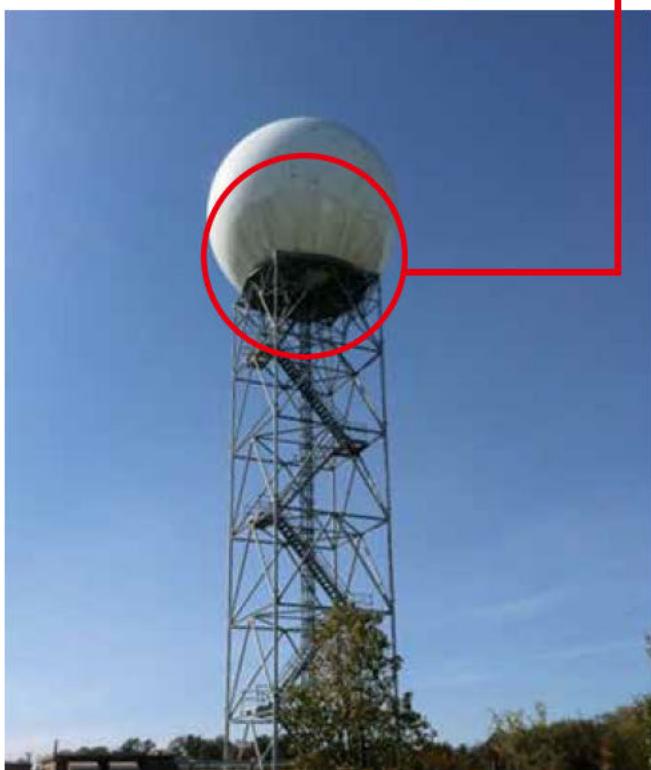
採用事例 ③ ゆるみによる高額な損害発生を回避。

オクラホマ州ノーマンの NWS レーダーオペレーションセンターは全米及び海外の要所に設置された 159ヶ所の NEXRAD 気象レーダーの運営と管理を行っています。NEXRAD からの情報は航空管制などアメリカ政府、各地のローカル TV の天気予報にも使用されています。

NEXRAD のレドームは、直径 12 ft (約 3.7m) のレーダーアンテナを内蔵。アンテナはレドームのフロアの中心に設置された円柱台座に 12 本のボルトで固定され、常時 1 分間に 3 回転し情報を収集、送信し続けています。このレーダーの台座との締結部は確実な保守管理が必要だが、トルクとその結果として発生する軸力は様々な要因で変化し不安定な為、トルク法での管理に不安がある。点検整備時はレーダーの回転を止める為、トルクレンチよりも確実で、早い検査方法を必要としていました。

NWS は 159ヶ所全ての NEXRAD ドップラーレーダーの 12 本のボルトからなる重要締結部に DTI システムを採用、2008 年より定期点検時に順次置き換えを行っています。DTI システム導入以降、締結部に十分な軸力がある事は色彩表示により目視でレーダーの回転を止める事無く確認が可能となり、問題の発生報告はありません。

サイズ	3/4-16 × 3.5"	
設定軸力	111kN	
材料強度	Grade8
