DTISZ:

Direct Jension Indicating Fastner Lystem

軸力によるボルトのわずかな伸びを検知する仕組みを ボルト内部に埋め込み、伸びの度合い(=軸力)を段階的に 赤から黒へと変化する色で表示させる軸力管理システムです。

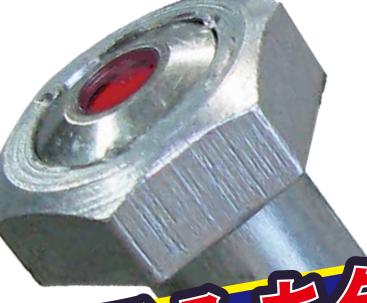
軸力 0% 適正

DTIシステムの適正軸力は、使用対象にあわせて任意に設定可能です。 (設定可能範囲:ボルトの保証荷重の40%~90%)

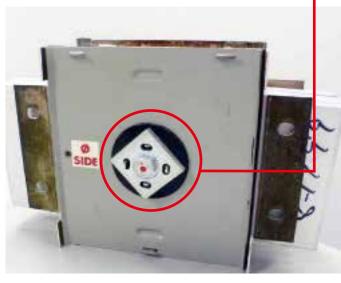
<事例> バスダクト(工場用集中電線配管)

GEのバスダクトは、世界最高のマーケットシェアと技術革新を誇ります。 バスダクトは工場や、ホテルなどの電力を大量消費する建造物の配電に 使われており、1997年よりGEはスペクトラシリーズのオプションとして DTIシステムを採用。

バスダクトの導電板は適正な締め付けが重要です。締結部のゆるみは、 電流のロス、発熱、危険なアーク放電を引き起こし設備を停止させます。 GEは、事故原因がユーザーによる初期締め付け不良、整備点検もれ、増し締め 不足にある可能性が高い事をつきとめました。バスダクトは天井に設置される為、 点検は複雑な手順に沿って、時間の掛かるトルク法で全部のボルトを確認。 更にその間は安全の為に電流を止めておく必要があり、設備のダウンタイムが 必要となります。

GEはDTIシステムをユーザーにオプションとして提供し、データセンター や自動車工場などの24時間、365日の設備稼働を求めるユーザーに好評を得て 15年以上になります。 DTIシステムにより、適正な軸力発生を特別な工具無し で確認可能になりました。目立つ赤色の"ゆるみ"表示は、どのボルトが 締め付け不足か"目視"で確認出来ます。

点検はボルトに触れる必要が無い為、設備を止めずに可能となり、 整備は特定済みのゆるんだボルトのみ行う事で最小限のダウンタイムで完了。 確実な整備と稼働効率の向上を同時に実現しました。

DTIシステム仕様		
サイズ	1/2-13×4"	
設定軸力	24.5kN	
材料強度	Grade5

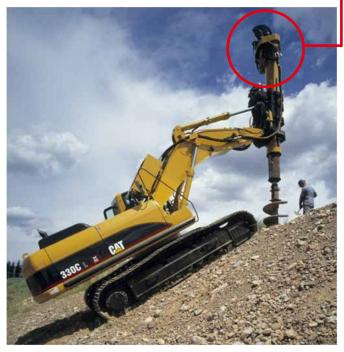
採用事例 ② ゆるみによる重大事故を防止。

ベイショアシステムズのオーガドリルは、現場でエンドユーザーによって 取り付けられます。オーガドリルは通常1トン以上の重量があり、 一組のボルトによるベアリングキャップとの接合部は、特に重要で、 この締結部のゆるみはオーガドリルの脱落事故の原因となります。 過去に一度、脱落事故から訴訟にまで発展したケースがありました。

2008年にベイショアシステムズは重要締結箇所にDTIシステムを採用し、 エンドユーザーに毎週の点検時に一度ゆるめ、締め直す作業を行い、 適正な軸力が掛かっている事を確認するよう指導しました。 DTIシステムの色彩表示はエンドユーザーによる取り付けと定期点検を 簡単で判り易く、確実なものとしました。

DTIシステム仕様		
サイス	ズ	1/2-13 × 2.5"
設定軸	力	53.4kN
材料強	度	Grade8

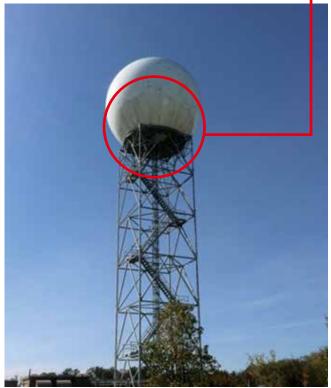
採用事例 (3) ゆるみによる高額な損害発生を回避。

NEXRAD のレドームは、直径 12 ft(約 3.7m)のレーダーアンテナを内蔵。 アンテナはレドームのフロアの中心に設置された円柱台座に 12 本のボルトで 固定され、常時1分間に3回転し情報を収集、送信し続けています。 このレーダーの台座との締結部は確実な保守管理が必要だが、トルクと その結果として発生する軸力は様々な要因で変化し不安定な為、 トルク法での管理に不安がある。点検整備時はレーダーの回転を止める為、 トルクレンチよりも確実で、早い検査方法を必要としていました。

NWS は 159ヶ所全ての NEXRAD ドップラーレーダーの 12 本のボルトからなる 重要締結部にDTIシステムを採用、2008年より定期点検時に順次置き換えを 行っています。

DTIシステム導入以降、締結部に十分な軸力がある事は色彩表示により目視で レーダーの回転を止める事無く確認が可能となり、問題の発生報告はありません。

サイズ	3/4-16 x 3.5"	
設定軸力	111kN	
材料強度	Grade8
